# 감정평가서

| 건명 | 장은경 외 1명<br>소유물건(2024타경 103816) |

(구분건물)감정평가표

본건은 서울특별시 도봉구 도봉동 소재 "북서울중학교" 동측 인근에 위치한 동아에코빌아파트 104동 13층 1303호로서, 서울북부지방법원의 경매 목적의 감정평가 건임.

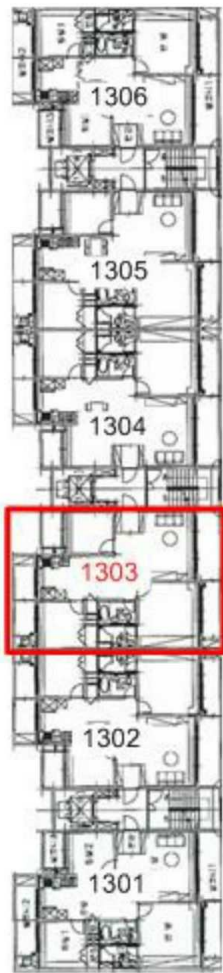
<호별배치도>

동아에코빌아파트 104동 13층 1303호
