# 감정평가서

| 건명 | 김진이 소유물건(2025타경12667)<br>서울시 동대문구 이문동 327-7 소재 |

# 아파트 감정평가표

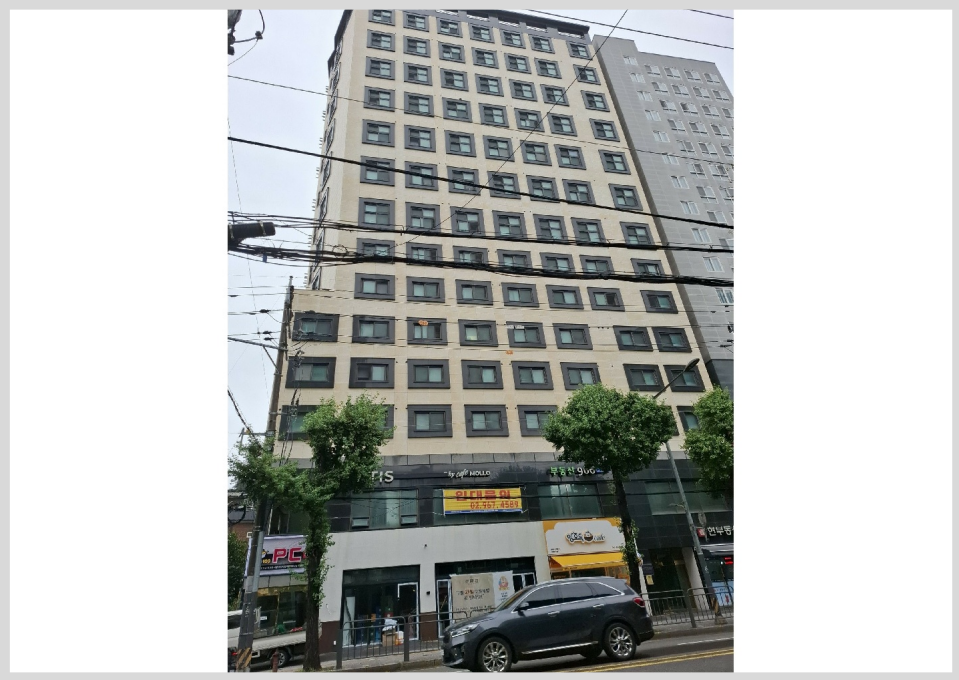
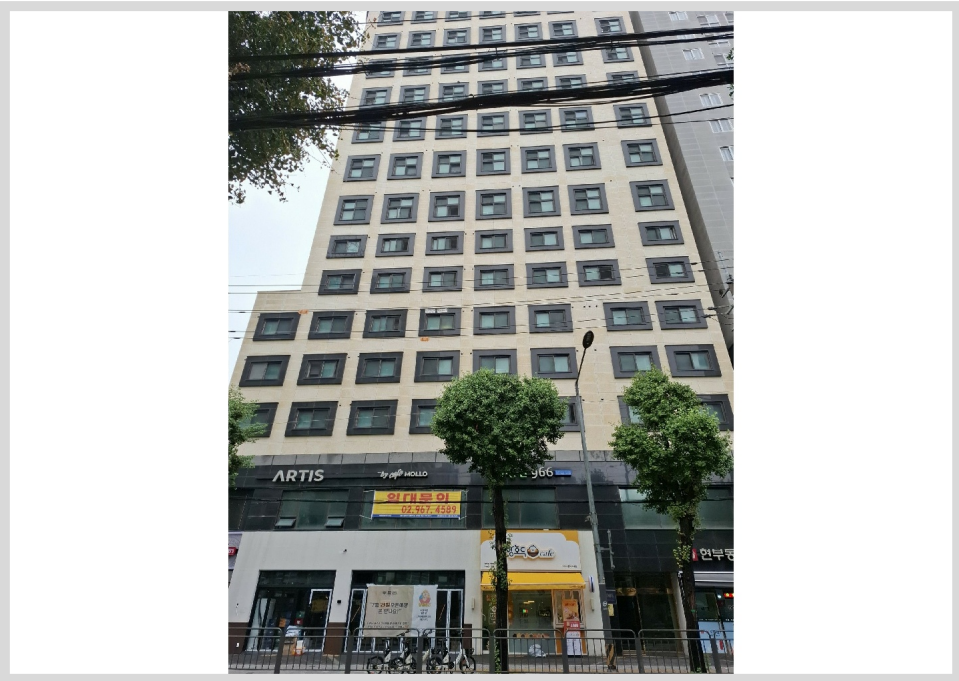
<1403호 내부구조도>

철근콘크리트구조 평스라브지붕 14층 건물 내 제14층 제1403호로서  
외벽:외장석재 마감 등.  
내벽:벽지도배 및 일부 타일 붙임 마감 등.  
창호:샷시창호임.

2020.01.17 일자로 사용승인되고, '  
주거용 아파트로 이용중임.(후첨 내부구조도 참조)
