# 감정평가서

| 건명 | 옥현종 소유물건(2026타경 10561) |

(구분건물)감정평가표

| 건물명, 동, 호수 | 미아한일유엔아이, 108동, 제12층 제1201호 | | | |

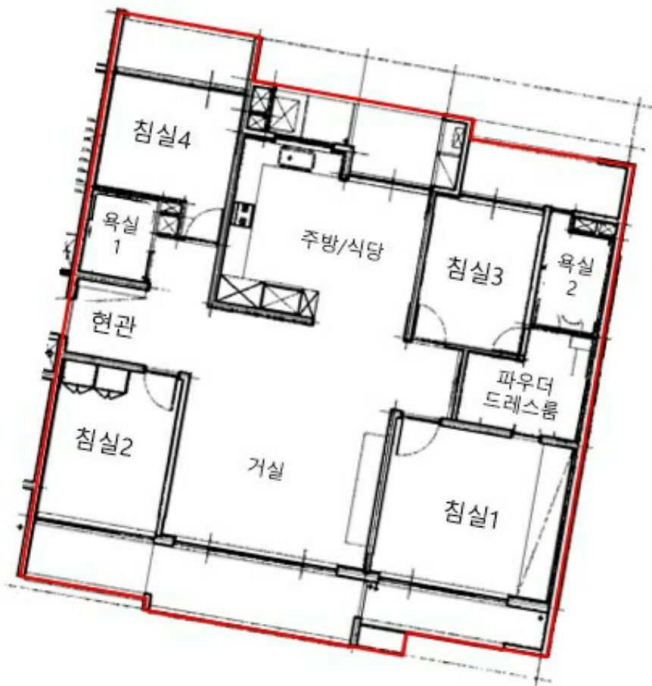
1201호 내부구조도

※ 내부구조, 이용상황 등은 건축물현황도를 기준으로 도시하여 실제 내부구조, 이용상황 등 과는 상이할 수도 있으니 업무진행시 참고바람.
