# 감정평가서

| 건명 | 도휘주식회사 소유물건(2025타경 1535) |
| 감정서번호 | DW-250523-01 |

| 건물명,층,호수 | 에드가쌍문 7층 714호 | | |

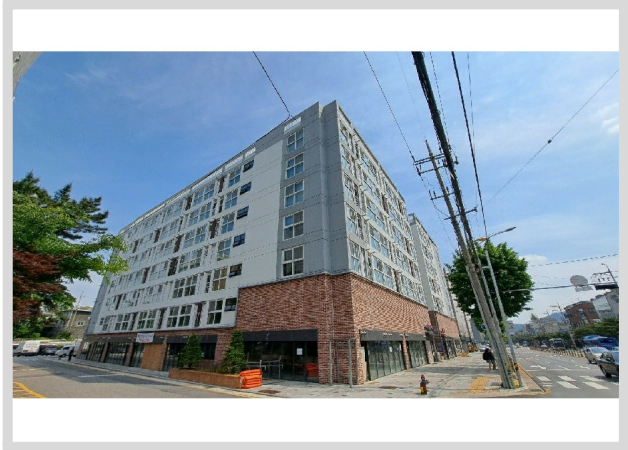
<쌍문동 507-1 에드가쌍문 7층 714호>

철근콘크리트구조 (철근)콘크리트지붕 7층 건물 내 7층 714호로서,  
외벽 : 몰탈위페인팅마감 등,  
내벽 : 벽지마감 및 타일마감 등,  
창호 : 새시창호 등임.

\*본건의 경우 현장조사시 폐문부재상태로 부득이 그 내부구조 및 이용상황을 집합건축물대장상 도면, 건물내 협조가능했던 유사 개별호의 내부상태, 외부관찰 등에 근거하였는 바, 사실조회시 실제와 상이할 수 있으니 유의바라며 경매참여시에는 필히 재확인이 요망되니 참고바람.
